## INFORME TÉCNICO

**Tipo de trabajo:** Instalación  
**Fecha:** 2026-07-31  
**Técnico:** Ociel Arcos

Instalación de un punto de videovigilancia en poste, con alimentación autónoma por panel solar.

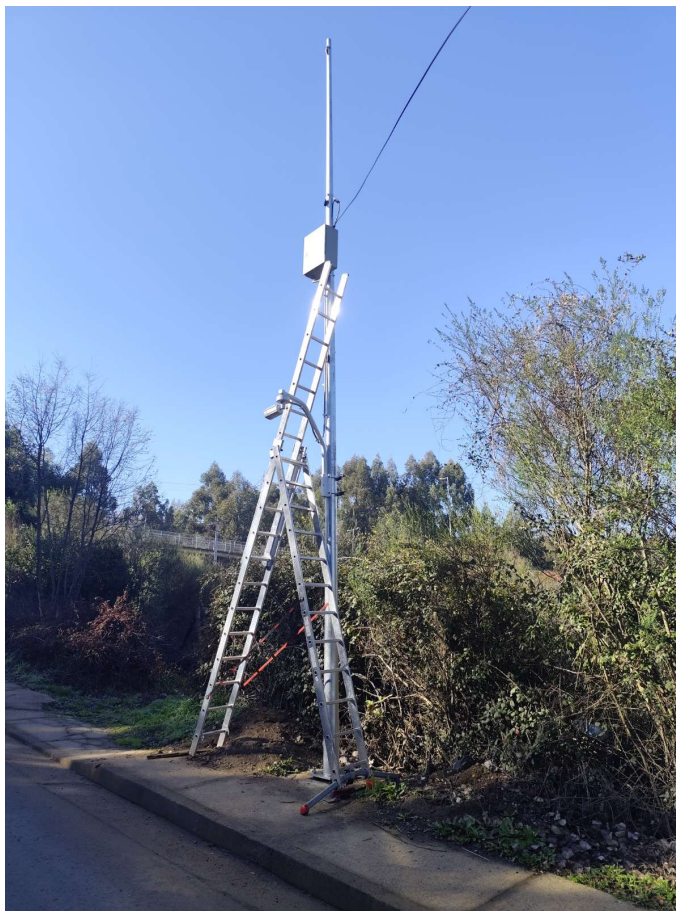
### Montaje

Instalación de la cámara y la caja de conexiones en el poste

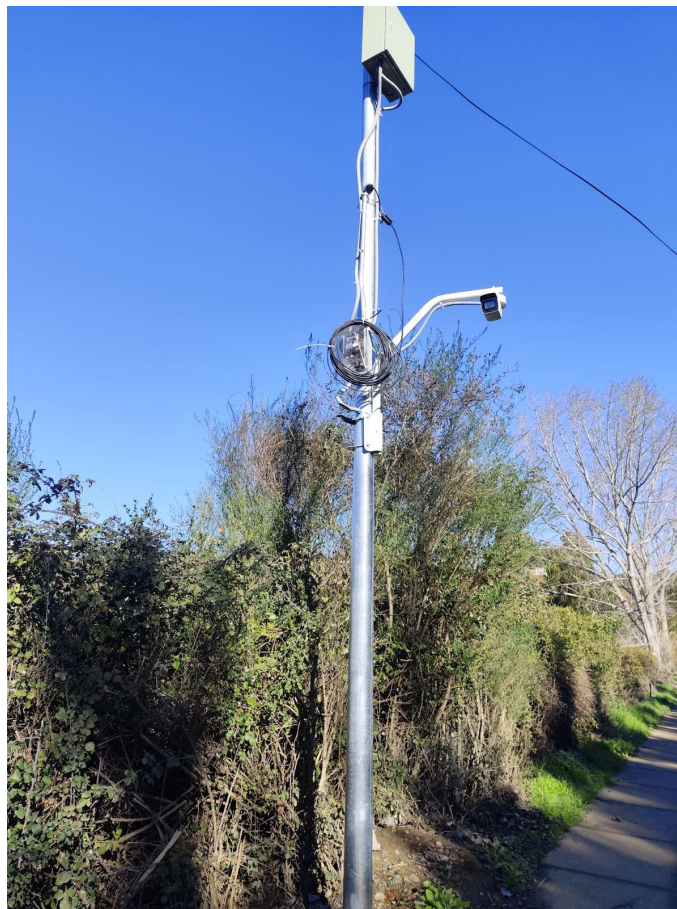
### Equipo instalado

Cámara bullet IP fijada al brazo, orientada al eje del camino

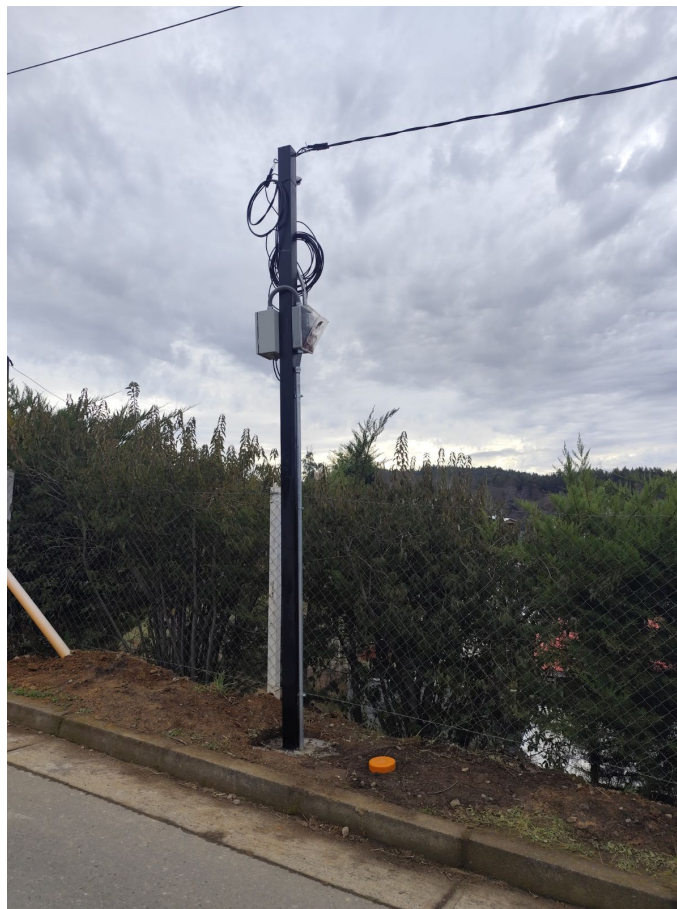
## Canalización

Caja de conexiones estanca y cableado con reserva en el poste

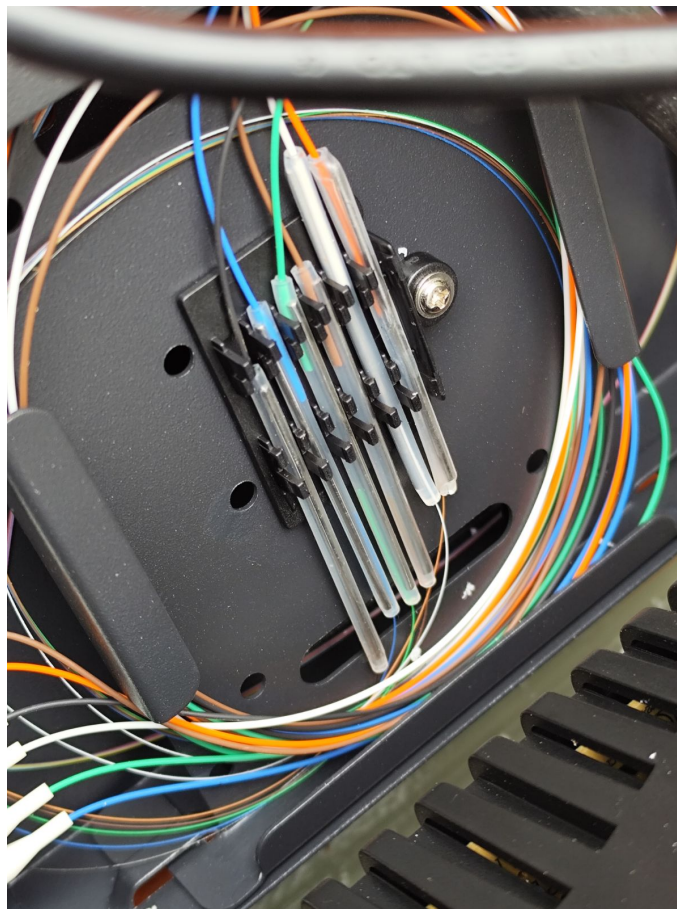
## Fibra óptica

Empalme y conectorización en bandeja, hebras ordenadas por color

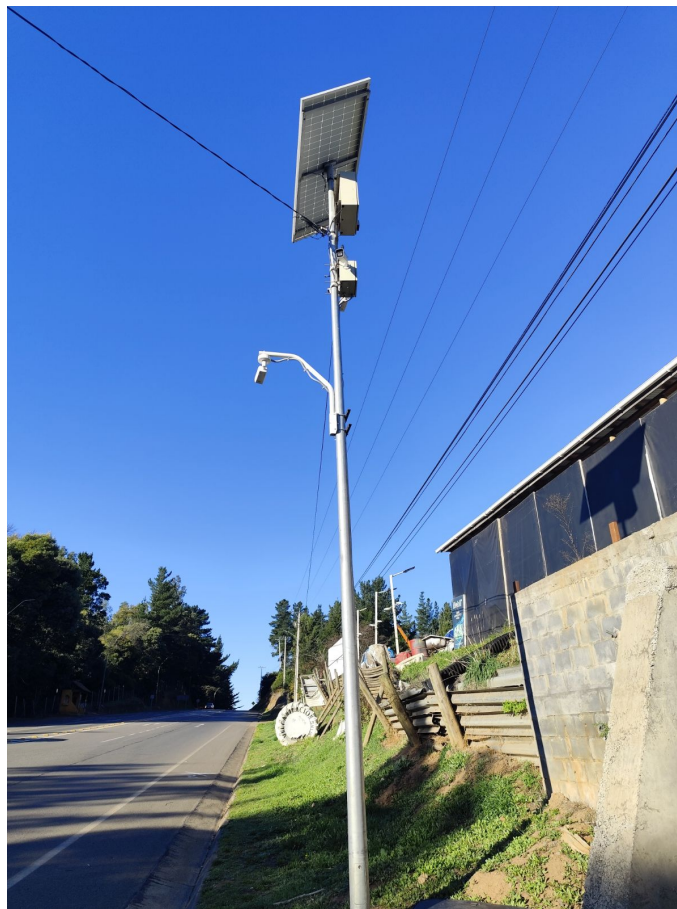
**Punto terminado**

Punto operativo con panel solar, gabinete y cámaras en servicio
